De reparatie van de “Bencruachan”

Rob Hoppel

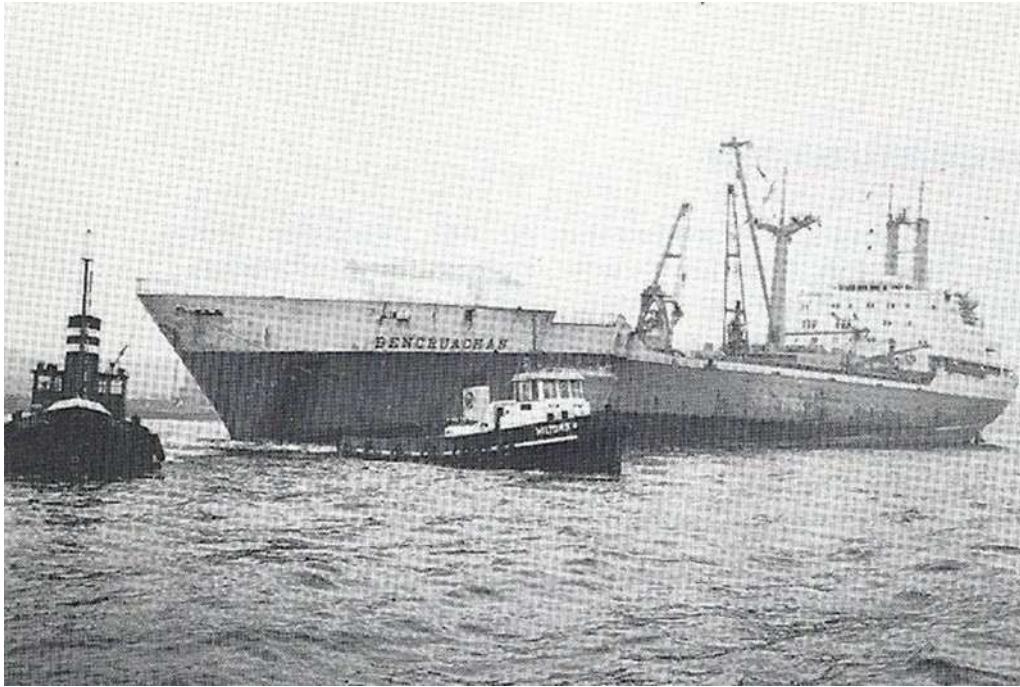
Het schip knakte in een grote “freak wave” bij Zuid-Afrika, geladen natuurlijk, en kwam heel dicht bij compleet vergaan. Maar dat gebeurde gelukkig niet en RDM zou hier een van z’n meest spectaculaire reparaties aan overhouden. Ik weet de details niet meer precies, maar laten we zeggen dat de knik op $\frac{3}{4}$ en $\frac{1}{4}$ van de lengte was. Het grote probleem was dat je een schip met een kattenrug niet kunt dokken, een schip moet tenslotte over de volle lengte op de blokken rusten, of je loopt het risico dat het dok knakt (wat bij de RDM trouwens een keer gebeurd is met het dok 10). Allerlei wilde ideeën werden geopperd, een grote zandberg in het dok bouwen, aangepaste hoge blokken, de tijdelijke

Ik weet niet wiens idee dit was, maar uiteindelijk werd besloten om de achterste $\frac{3}{4}$ droog te zetten en de voorste $\frac{1}{4}$ uit het dok te laten hangen. Dit vroeg het uiterste van het droogdok en werd uitgevoerd in dok 8 (het meest rechtse dok in de Dokhaven, die het dichtst bij het dokkantoor). Dit ging goed. Daarna werd het voorste onbeschadigde gedeelte van de boeg losgesneden, terwijl dit door drie grote bokken in de takels werd gehouden. Dit was op zich ook een huzarenstuk. De drie grootste bokken in de Rotterdamse haven konden dit net klaren, de hoge “Ir. Snip” in het midden en twee “Takliften” aan de zijkant. De “Taklift I” hadden we nog zelf gebouwd.

Dit goede voorste stuk van de boeg werd daarna door de bokken in een van de kleinere dokken naast dok 8 in de Dokhaven gezet, ondersteund natuurlijk want dit was een lange scherpe boeg. Op een van de foto's staat dus de oude boeg, die er later weer aangezet is. Nadat de boeg er af gesneden was werd de hele kreukelzone, een meter of 10-12 lang of misschien nog langer, er af gehaald en naar de oud-ijzerboer gebracht. Het achterschip werd vervolgens ontdokt, terwijl in de scheepbouwloods dag en nacht gewerkt werd aan een nieuwe sectie voor de boeg. Niet in één stuk, dat weet ik zeker, maar ik neem aan 8 of 10 modules.

De “Bencruachan” werd daarna in dok 10 in de Heysehaven droog gezet. De boeg met de nieuwe sectie die in een van de kleine dokken stond kon niet zelf stabiel blijven drijven, dezelfde truc met drie bokken kon in de Heysehaven niet herhaald worden (de boeg was tenslotte eraf gehaald terwijl die goed bereikbaar was aan beide zijden, dit kon niet herhaald worden als het achterschip verder van de dokrand af was). Daarom werd het complete dok van z'n plaats gehaald, met de boeg erin, naar de Heysehaven gesleept en daar “kops” tegen dok 10 vastgezet. Daarna maakten de nieuwbouw-jongens drie glijbanen annex slee(p)goten van onder de boeg naar dok 10 toe en vervolgens werd met grote lieren de gedeeltelijk vernieuwde oude boeg uit het kleine dok getrokken totdat het op z'n plaats stond tegen de oude “Bencruachan” en werd er daarna aan vast gelast. Alsof er niks aan de hand was, en uiteraard paste precies, geen probleem. Op een van de foto's zie je de twee dokken in elkaars verlengde in de Heysehaven, liggen, met de oude boeg halverwege op de terugweg.
